玉山國家公園金門峒斷崖 崩塌速率及演化趨勢之研究

A study of the headward erosion and
stream capture: an example from Chenyolan
river area, Yushan National Park, Taiwan.

陳隆陞

玉山國家公園管理處

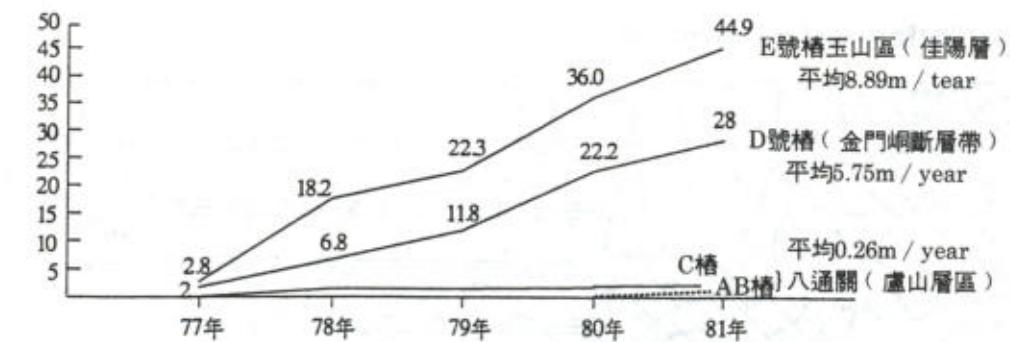
圖三、77~81年金門峒斷崖A~E樁位後退滑動變化圖

註：81年因只觀測至5月乃以該區每年平均速率外插求得。

根據表1測樁量測情形(Data)繪圖如圖三，分析如下：

(1)金門峒斷崖八通關區即廬山層板岩區包含A、B、C樁位，屬於崩塌穩定區域，每年之崩崖崩坍後退速率僅為0.044~0.26m/year。

(2)金門峒斷層破碎帶，即金門峒斷崖之鞍部地區(D號樁位)則每年平均約以5.75m/year之速率向源侵蝕，換句話說，即自76年底以後金門峒斷崖D區崩崖面以5.75m/year之速率向南逐漸移近分水嶺。

(3)金門峒斷崖之E崩塌區(玉山區佳陽層)於76年測樁埋設初，至80年梅雨季節前之崩塌速率尚屬相對小值，唯自80年5月梅雨季節起，即呈現大規模之崩塌，並成為金門峒斷崖向源侵蝕最主要之崩塌趨勢，據筆者每次在現場調查及觀測時，經常可見到E區岩塊或岩屑順著河溝崩落情景，並聽到轟隆轟隆的岩屑(塊)崩落聲不絕於耳，其向後崩塌速率約為8.89m/year。

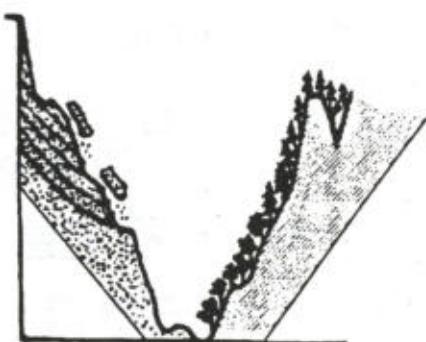
(c) 金門峒斷崖崩塌橫剖面圖

陳有蘭溪
西側盧山層

陳有蘭溪
東側盧山層
